Vegg: **Korets østvegg**

Detalj nr.: **24**

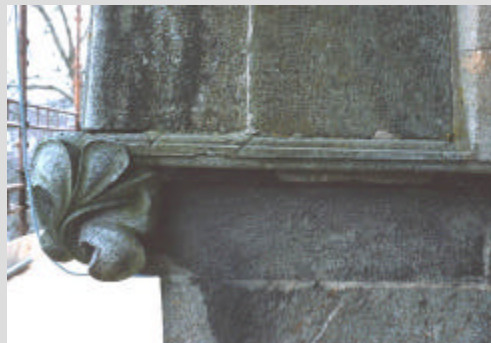
Før/under restaurering

Stein før: Stavangerkleber

Montert blybeslag over profil og konsoll. Beslag festet med kalkmørtel.
