Vegg: **Korets østvegg**

Detalj nr.: **27**

**Middelalder**

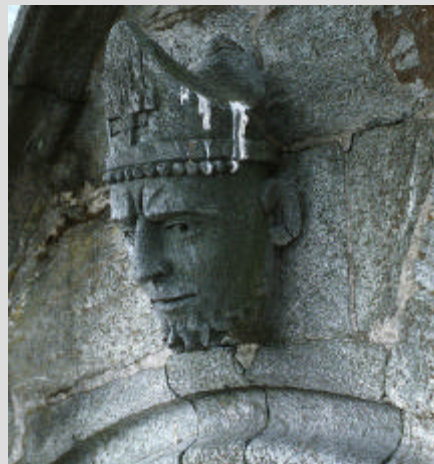
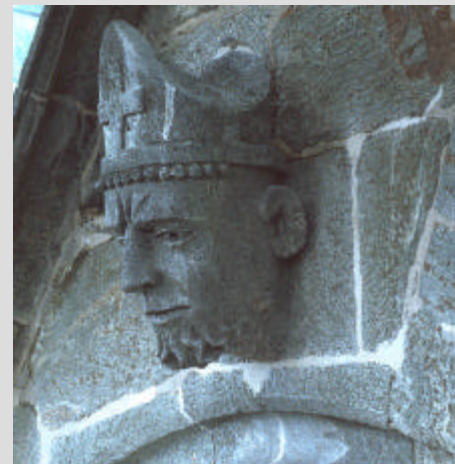
Sprekk i øret på høyre side.  
Denne ble flikket med steinlim og steinstøv. Fuge rundt innfelt del  
i hodeplagg ble flikket på samme måte. Kalkfuge i bakre del av  
hodeplagg ble hugget ren og fuget på nytt med kalkmørtel.

Løs del i profil under hode er limt og flikket. Mange fuger omkring  
er spekket med kalkmørtel.

Gipsavstøpning av hode
