Vegg: **Korets østvegg**

Detalj nr.: **85**

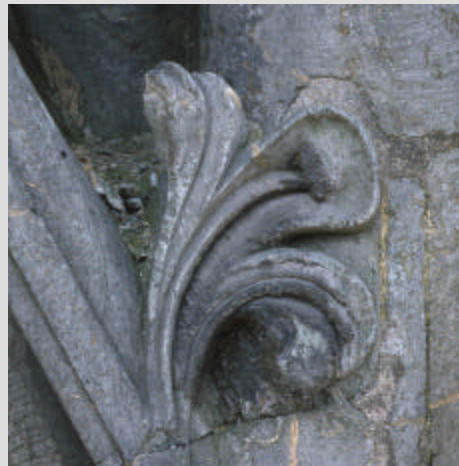
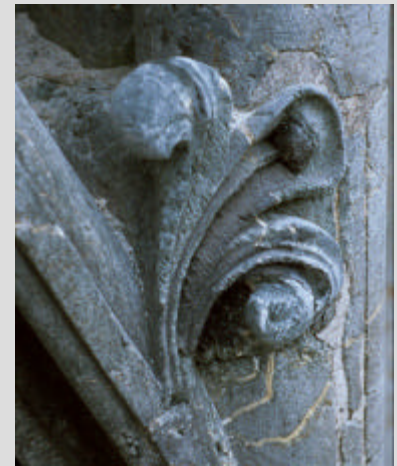
Usikker

Påsetting av liten knoll og ellers noe flikking og liming.

Stein før: Stavangerkleber

Stein brukt: Stavangerkleber

Hugget: På stedet
