Vegg: **Korets østvegg**

Detalj nr.: **90**

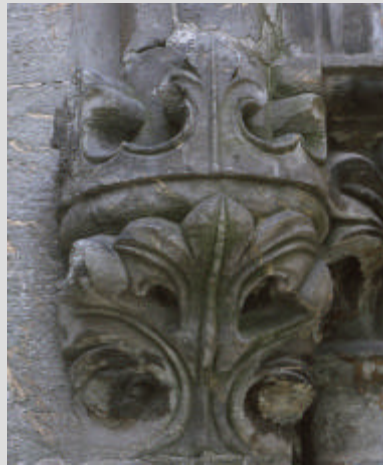
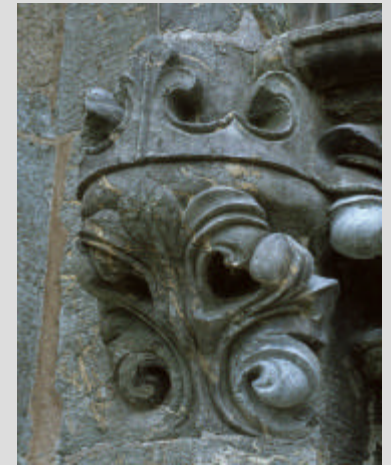
Små biter manglet, noe overflateforvitring og sorte skorper - ganske dårlig stein. Rekonstruert manglende biter; limt på med steinlim. Noe flikking og rensing.

Stein før: Stavangerkleber

Stein brukt: Stavangerkleber

Hugget: På stedet
