Vegg: **Korets østvegg**

Detalj nr.: **92**

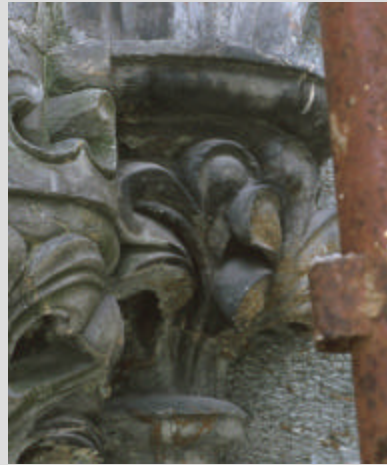
Før/under restaurering

En del manglet, denne ble hugget og montert på med dybel og steinlim.

Stein før: Stavangerkleber

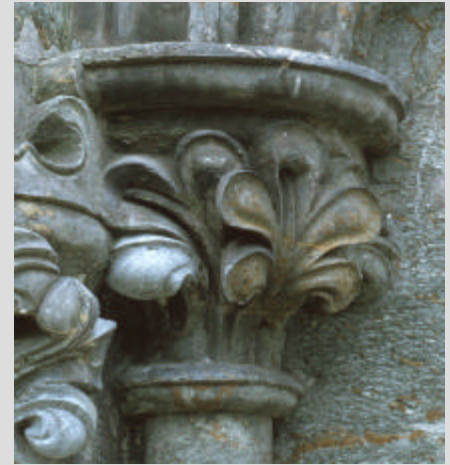
Etter restaurering

Stein brukt: Stavangerkleber

Hugget: På stedet
