Vegg: **Korets østvegg**

Detalj nr.: **94**

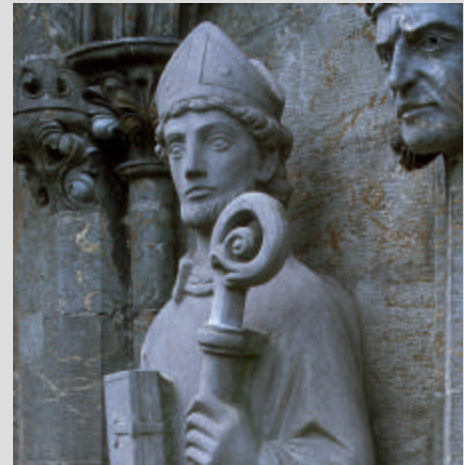
Topp på stav var sprukket, denne ble limt tilbake med steinlim.

**Stein før:** Metasandstein

**Stein brukt:** Eksisterende deler

**Hugget:** Ingen

**Gipsavst.:** Nei
