Vegg: **Korets østvegg**

Detalj nr.: **98**

**Middelalder, rest. senere**

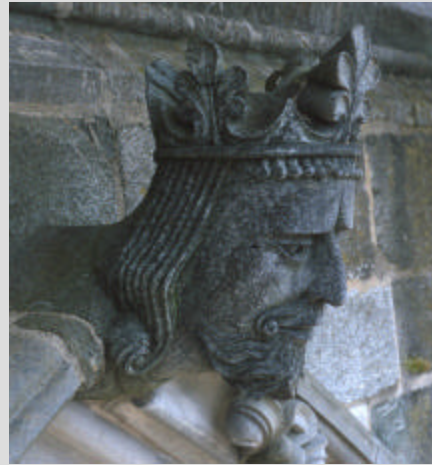
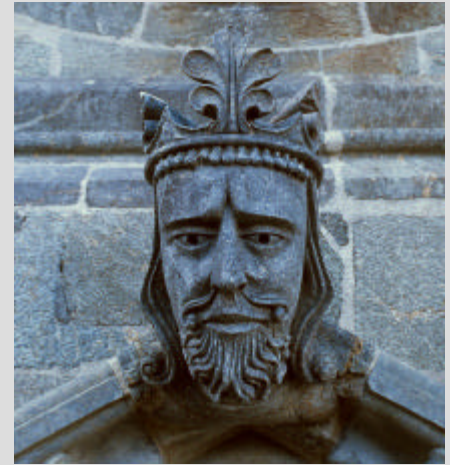
Før/under restaurering

Etter restaurering

Mindre bit limt tilbake på kronen med steinlim

**Stein før:** Stavangerkleber

**Stein brukt:** Eksisterende deler

**Hugget:** Ingen

**Gipsavst.:** Ja
