## Stavanger domkirke

### Østveggen Nordre tårn

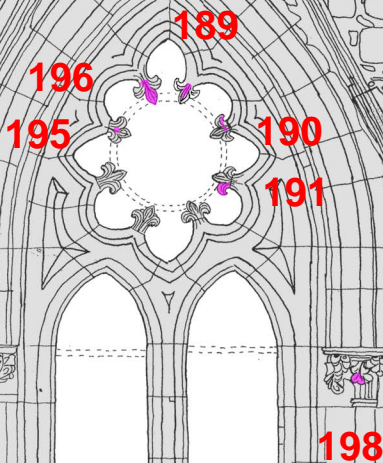
#### Restaureringsinngrep

Blybeslag
-

Fuging/komplettering kalkmørt.
-

Liming/komplett. Billys steinlim
-

Tilbakeføring eksist. stein
-

Nyhugging steindetalj
-

Rensing/vasking

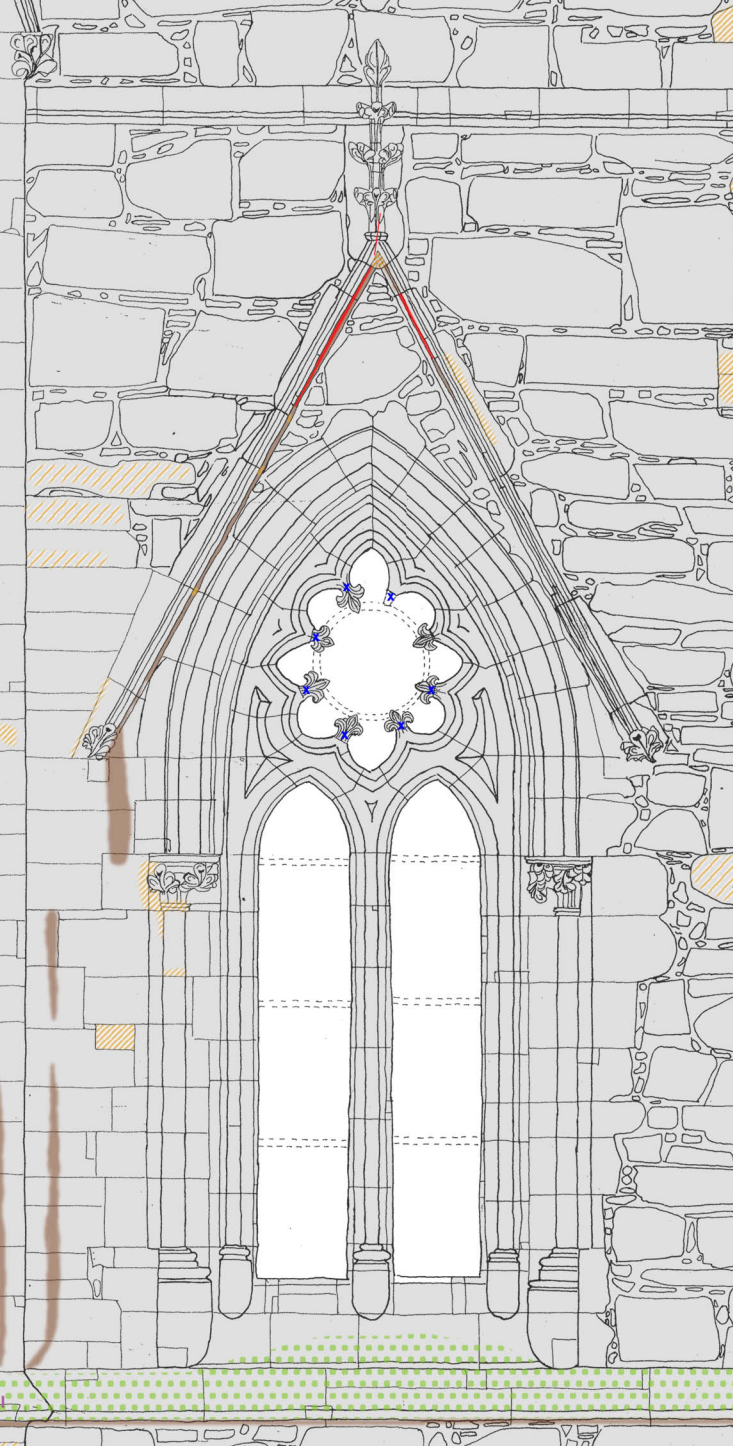
#### Skader

- Steinbortfall og steinsprekk
- Fugesprekk
- Steinforsviting - sterk
- ▨ Steinforsviting - svak
- Sorte skorper
- Saltutblomstring
- Alger, lav og noe mose
- Jerndybler
- Kobberkramper

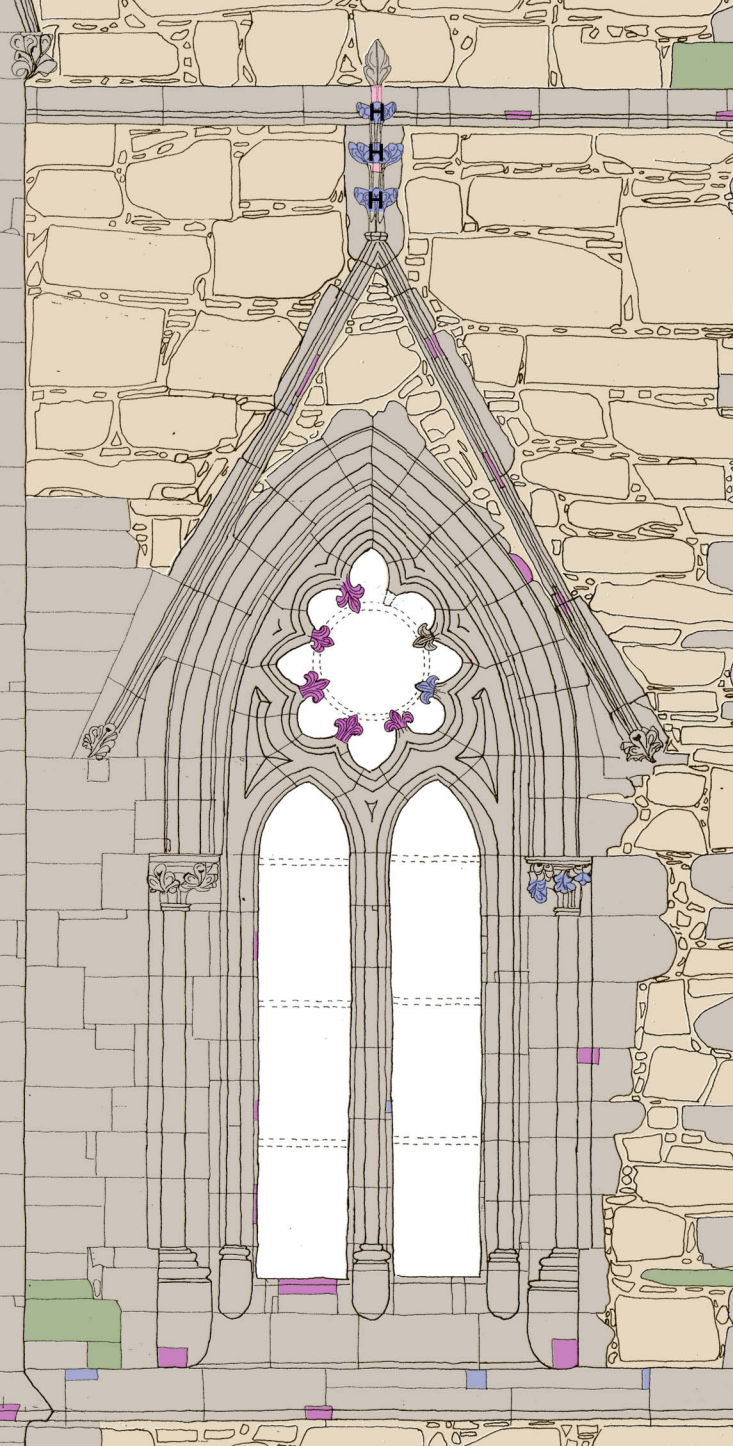
#### Steintyper

- Spraglete kleber (1870)
- Bjørnåkleber (1920)
- Metasandstein (?) (1962)
- Grønnskifer (Middelalder - MA)
- Stavangerkleber (MA)
- Diverse kleber (1870)
- Kviknekleber (1986)
- Bruddsteinsmurverk (MA)
- H Hard blålig/grålig kleber
