Stavanger domkirke

Østveggen Søndre tårn

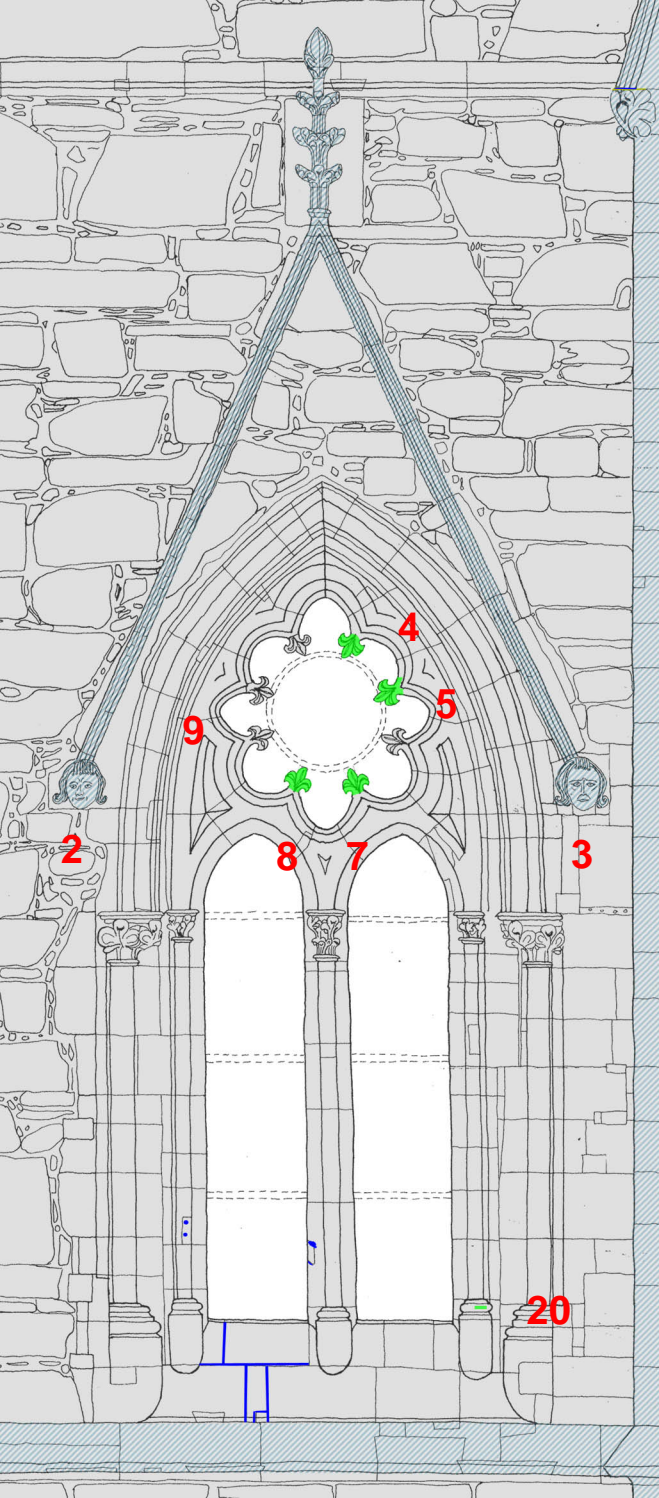
Restaureringsinngrep

- Blybeslag
- Fuging/komplettering kalkmørt.
- Liming/komplett. Billys steinlim
- Tilbakeføring eksist. stein
- Nyhugging steindetalj
- Rensing/vasking

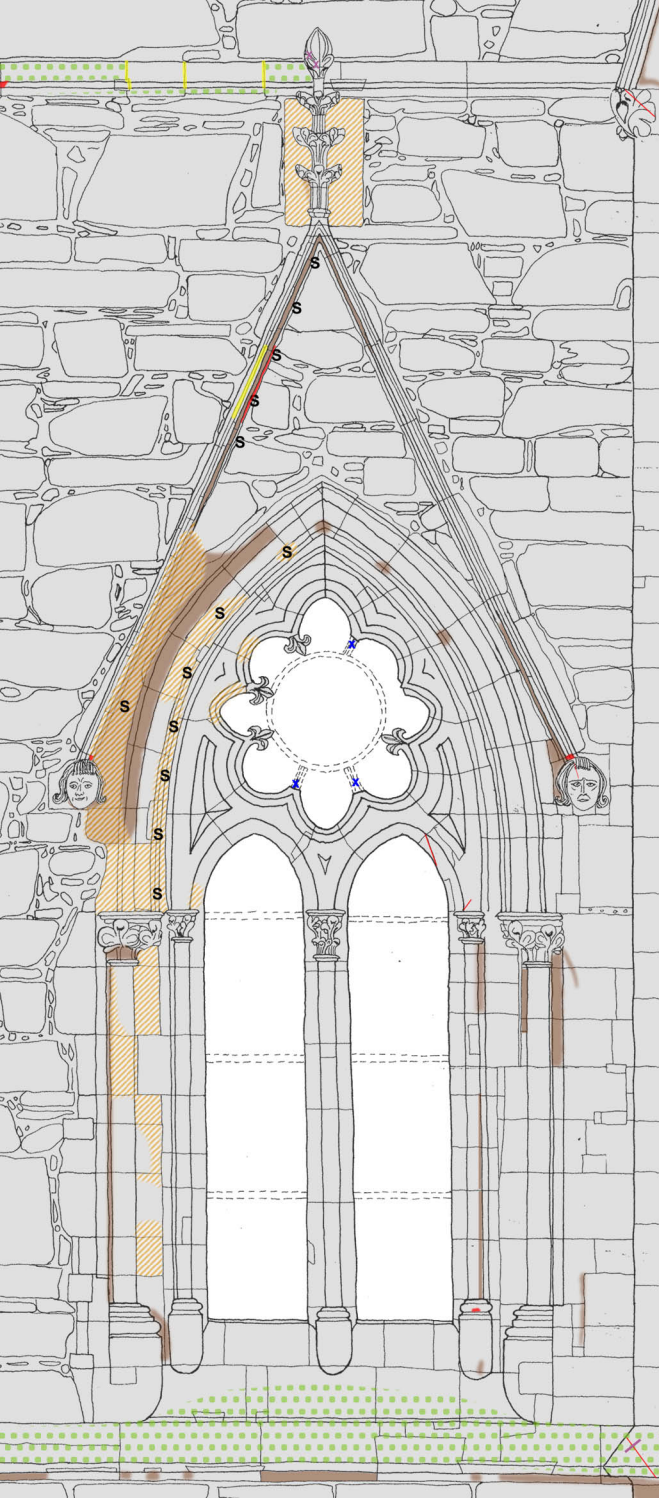
Skader

- Steinbortfall og steinsprekk
- Fugesprekk
- Steinforvitring - sterk
- Steinforvitring - svak
- Sorte skorper
- S Saltutblomstring
- Alger, lav og noe mose
- X Jerndybler
- Kobberkramper

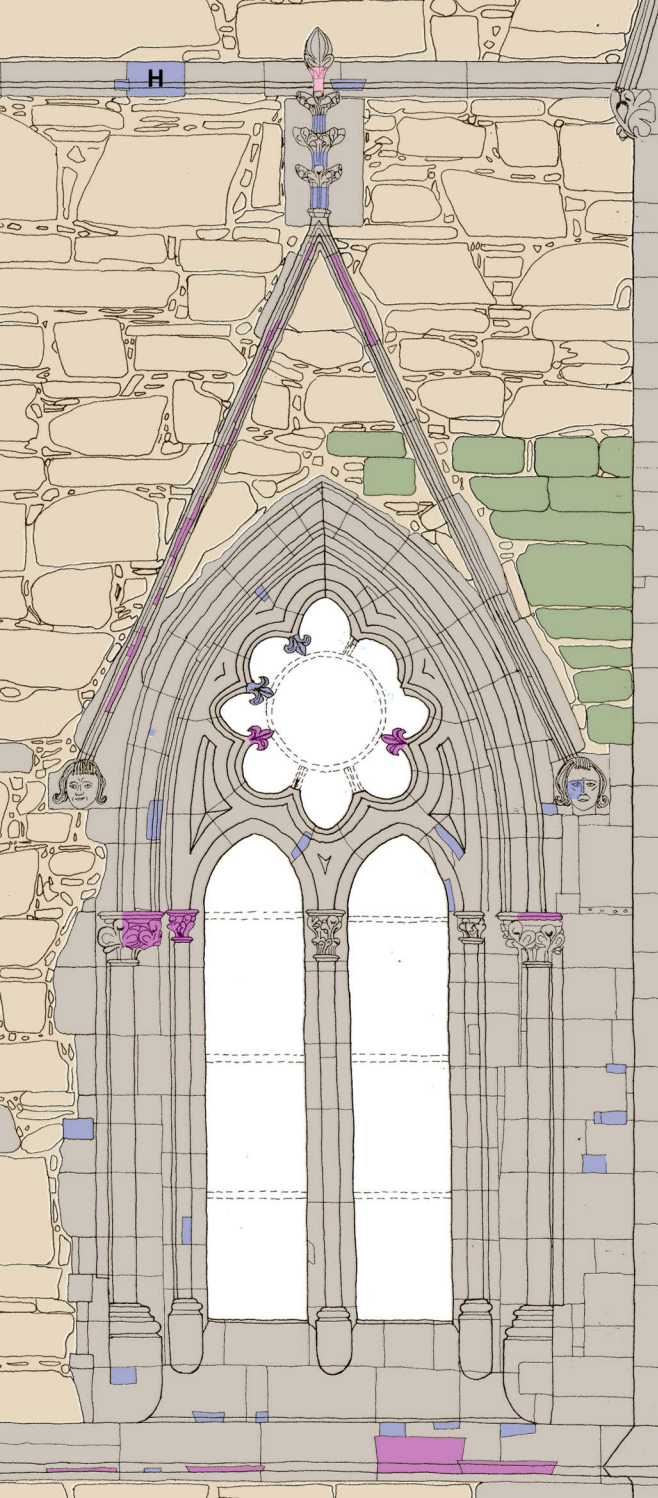
Steintyper

- Spraglete kleber (1870)
- Bjørnåkleber (1920)
- Metasandstein (?) (1962)
- Grønnskifer (Middelalder - MA)
- Stavangerkleber (MA)
- Diverse kleber (1870)
- Kviknekleber (1986)
- Bruddsteinsmurverk (MA)
- H Hard blålig/grålig kleber
