Vegg: Korets sørvegg

Detalj nr.: 1

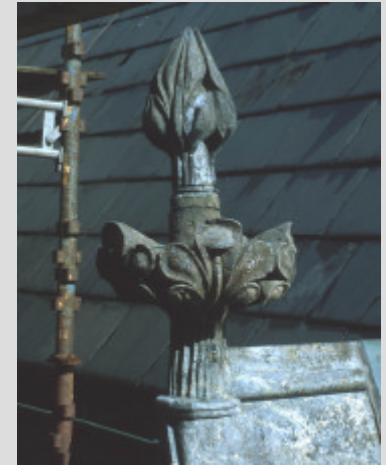
Fialen var oppsprukket, delvis forvitret og restaurert i flere omganger.

Fialen var borte før 1870, men er trolig gjenfunnet, restaurert og satt på plass

Fialen ble sikret i sin opprinnelige form - kun et par sprekker ble limt med steinlim. Fialen er et godt eksempel på restaureringshistorien til Stavanger domkirke.
