Vegg: **Korets sørvegg**

Detalj nr.: **100**

**Middelalder, rest. senere**

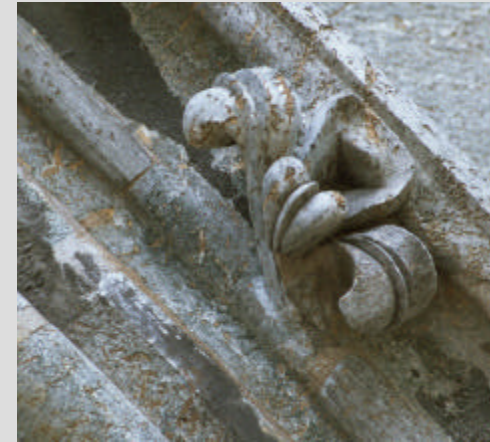
Limt med steinlim og flikket i overgang mellom ornament og profil.

**Stein før:** Stavangerkleber

**Stein brukt:** Ingen

**Hugget:** Ingen

**Gipsavst.:** Nei
