Vegg: Korets sørvegg

Detalj nr.: 105

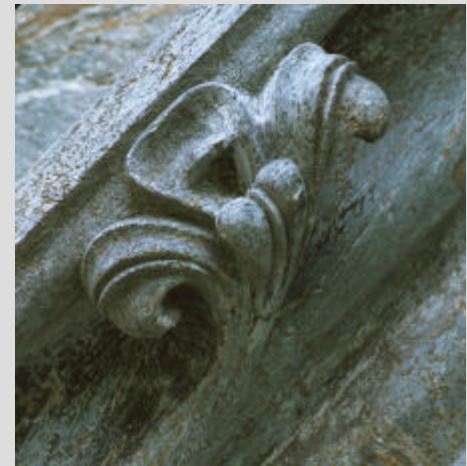
Høyre del var løs; denne ble tatt ut og montert tilbake ved hjelp av steinlim tilsatt kleberstøv. Noe flikking i overgang mellom profil og ornament.
