Vegg: **Korets sørvegg**

Detalj nr.: **110**

**Middelalder, rest. senere**

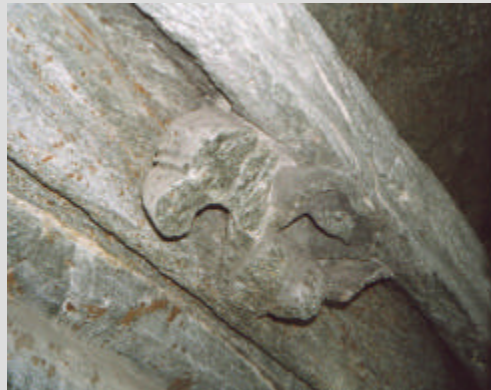
Før/under restaurering

Ornamentet hadde mistet en bit av venstre del som tidligere var restaurert. Dessuten var det overflateforvitring og sorte skorper. Bruddflaten ble renhugget og ny bit felt inn - festet med dybel i syrefast stål og steinlim. Øvrige deler ble rensset og flikket med steinlim tilsatt kleberstøv.
