Vegg: **Korets sørvegg**

Detalj nr.: **111**

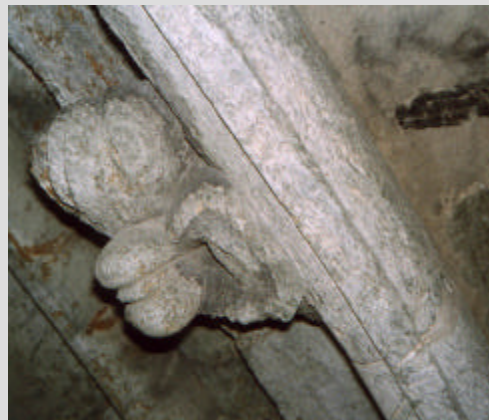
Før/under restaurering

Ornamentet hadde mistet høyre del, mens venstre del var gjennomforvitret. Dessuten var det overflateforvitring og sorte skorper.

Nye biter felt inn på begge sider - festet med dybel i syrefast stål og steinlim. Øvrige deler ble rensset og flikket med steinlim tilsatt kleberstøv.
