Vegg: **Korets sørvegg**

Detalj nr.: **112**

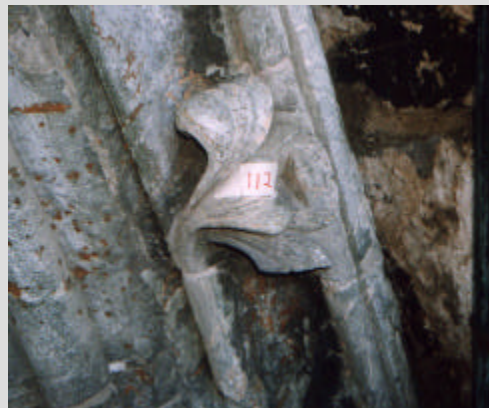
Før/under restaurering

Ornamentet hadde mistet en bit av høyre del. Dessuten var det overflateforvitring og sorte skorper.
Ny bit felt inn - festet med dybel i syrefast stål og steinlim. Øvrige deler ble renset og flikket med steinlim tilsatt kleberstøv.

Stein før: Stavangerkleber

Stein brukt: Stavangerkleber

Hugget: På stedet
