Vegg: **Korets sørvegg**

Detalj nr.: **114**

Middelalder, rest. senere

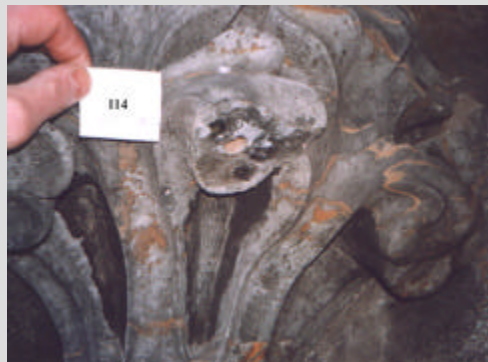
Før/under restaurering

Blomst på ornament sprukket som følge av rustende dybel. Dyblen ble fjernet og opprinnelige deler montert tilbake ved hjelp av steinlim og 4 mm syrefast stål. Dessuten noe rensing og flikking med steinlim tilsatt kleberstøv.

Bildet til venstre tatt etter at dybel er fjernet.
