Vegg: **Korets sørvegg**

Detalj nr.: **115**

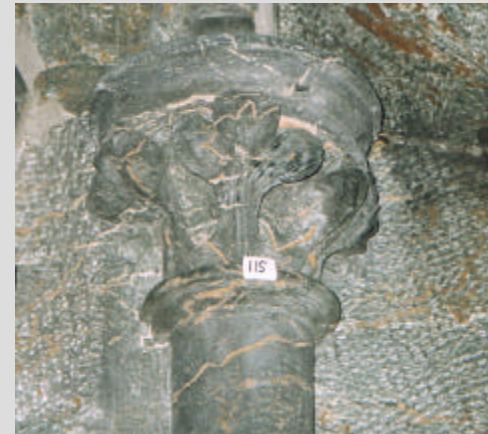
Blomst på ornament sprukket som følge av kløv.
Opprinnelig deler montert tilbake ved hjelp av steinlim og 4 mm
syrefast stål. Dessuten noe rensing og flikking med steinlim tilsatt
kleberstøv.

Stein før: Stavangerkleber

Stein brukt: Eksisterende deler

Hugget: På stedet
