Vegg: **Korets sørvegg**

Detalj nr.: **126**

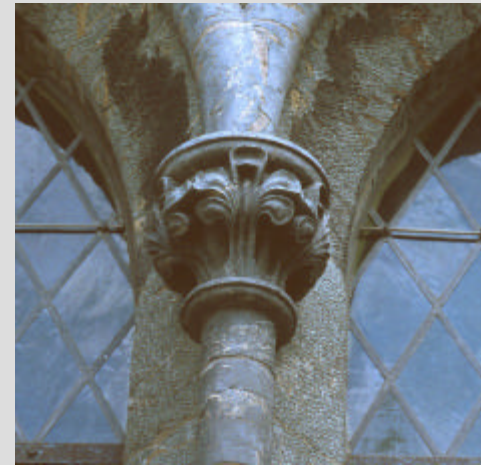
Liming med steinlim av svært små sprekker på to små blomster.
Noe rensing og flikking.

Stein før: Stavangerkleber

Stein brukt: Ingen

Hugget: Ingen

Gipsavst.: Nei
