Vegg: Korets sørvegg

Detalj nr.: 127

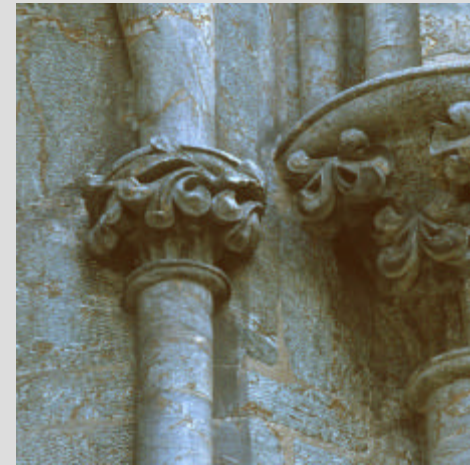
Liming med steinlim av svært små sprekker på to små blomster.
Noe rensing og flikking.
