Vegg: **Korets sørvegg**

Detalj nr.: **129**

Middelalder, rest. senere

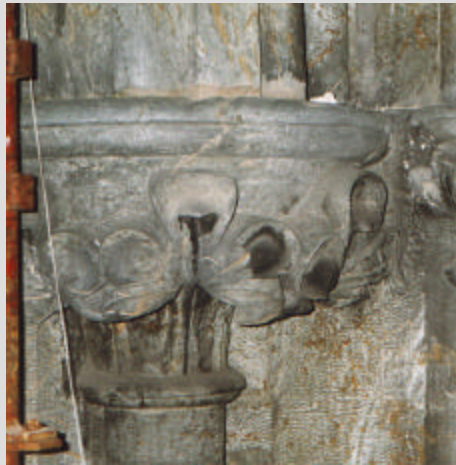
Før/under restaurering

Stein før: Stavangerkleber

Liming med steinlim av små sprekker i midtparti. Noe rensing og flikking.
