Vegg: **Korets sørvegg**

Detalj nr.: **165**

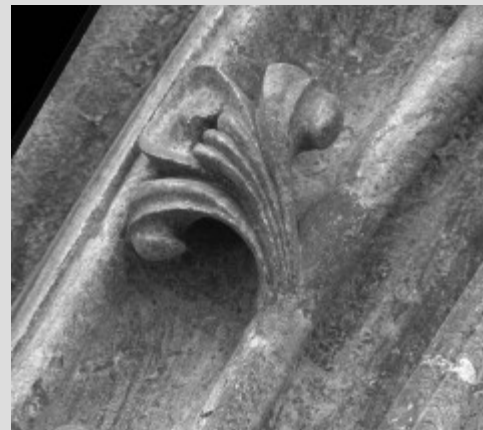
Kun gipsavstøpning. Utført for å ha et grunnlag for  
rekonstruksjon av tilsvarende detaljer

**Stein før:** Diverse kleber

**Stein brukt:** Ingen

**Hugget:** Ingen

**Gipsavst.:** Ja
