Vegg: **Korets sørvegg**

Detalj nr.: **175**

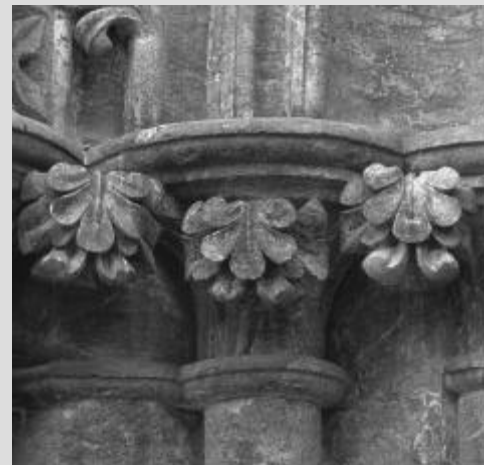
Skader etter jerndybler.
Ornamentet delt i to deler som ble limt sammen og dyblet.
Flikket med steinlim tilsatt kleberstøv, etterhugget og pusset.

Stein før: Stavanger stein

Stein brukt: Eksisterende deler

Hugget: På stedet
