Vegg: **Korets sørvegg**

Detalj nr.: **177**

**Middelalder, rest. senere**

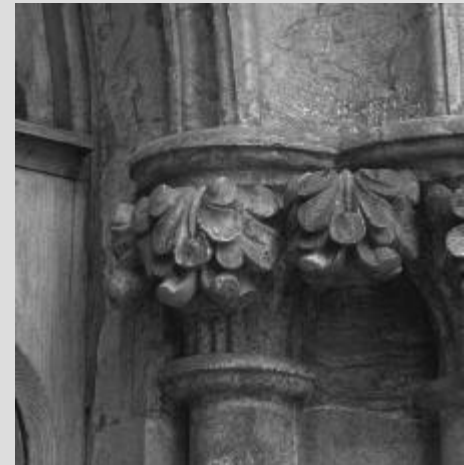
Et blad nederst på venstre side bygget opp med steinlim og kleberstøv. Dessuten ble det etterhugget og pusset.
