Vegg: **Korets sørvegg**

Detalj nr.: **178**

Middelalder, rest. senere

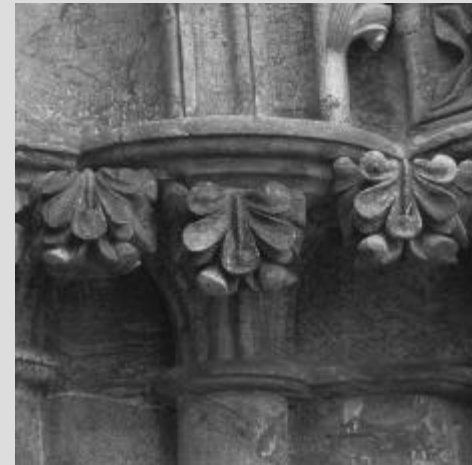
Stein før: Stavangerkleber

Et par blader ble flikket med steinlim tilsatt kleberstøv. Dessuten ble de etterhugget og pusset.
