Vegg: **Korets sørvegg**

Detalj nr.: **180**

**Middelalder, rest. senere**

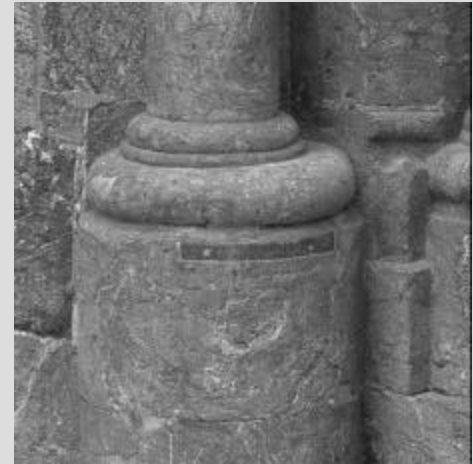
Basen hadde noen bruddskader. Det ble komplettert med stein som ble festet med steinlim og dybel i syrefast stål. Etterhugget.

**Stein før:** Stavangerkleber

**Stein brukt:** Stavangerkleber

**Hugget:** På stedet
