Vegg: **Korets sørvegg**

Detalj nr.: **182**

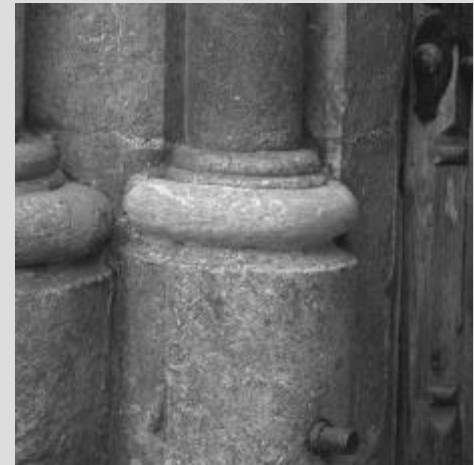
Basen hadde noen bruddskader. Det ble komplettert med stein som ble festet med steinlim og dybel i syrefast stål. Etterhugget.

Stein før: Stavangerkleber

Stein brukt: Stavangerkleber

Hugget: På stedet
