Vegg: **Korets sørvegg**

Detalj nr.: **1A**

Middelalder, rest. senere

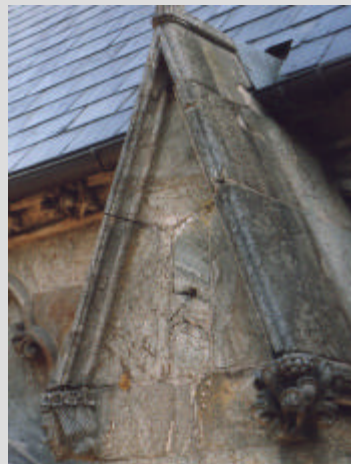
Før/under restaurering

Pillargavlen hadde sprekker etter en stor, rustende jerndybel (satt inn av uviss årsak) og åpne fuger. Jerndyblen ble tatt ut og sprekker ble limt med steinlim. Fugene ble reparert med kalkmørtel.
