Vegg: **Korets sørvegg**

Detalj nr.: **22**

Middelalder

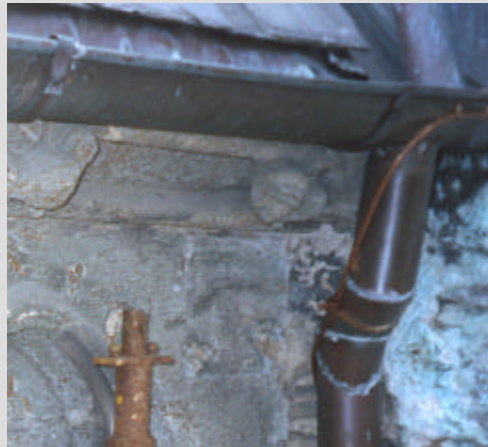
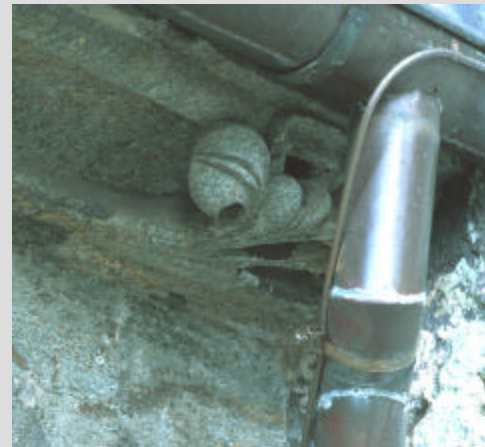
Mindre skader i fjær på ornamentet
Flikket med steinlim og steinstøv

Stein før: Stavangerkleber

Stein brukt: Ingen

Hugget: På stedet

Gipsavst.: Nei
