Vegg: **Korets sørvegg**

Detalj nr.: **24**

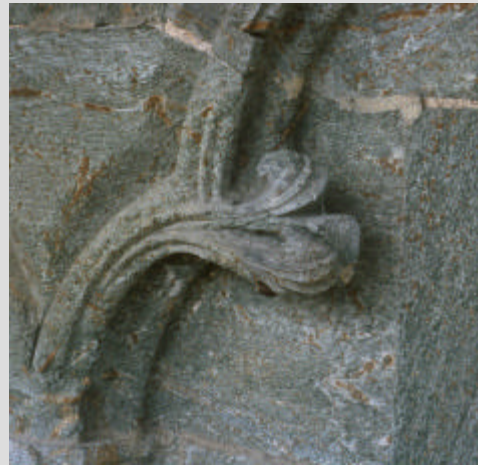
Før/under restaurering

Del av ornamentet ødelagt av rustende dybel. Dybelen ble fjernet og ornamentet komplettert med to nye deler som ble limt på med steinlim og dyblet med syrefast stål.
