Vegg: **Korets sørvegg**

Detalj nr.: **25**

Middelalder, rest. senere

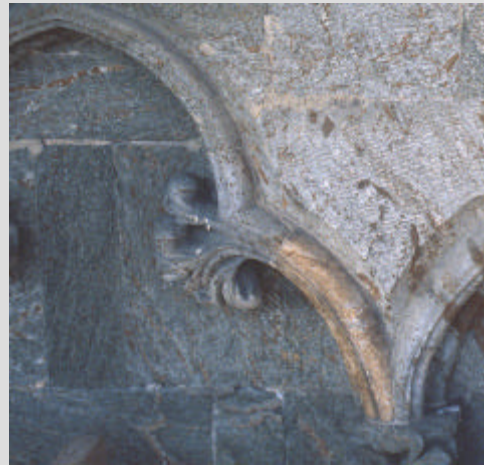
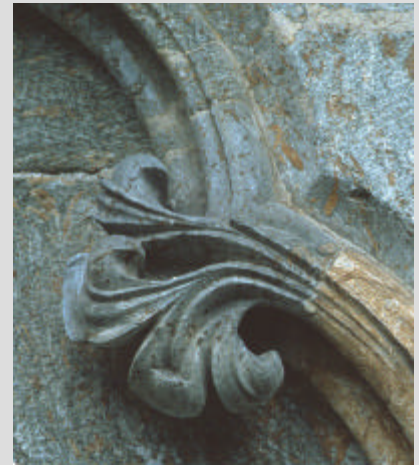
Sprekkskade i profil over ornament. Området er temmelig forvitret
Mindre flikking med steinlim utført i profil og ornament

Stein før: Stavangerkleber
