Vegg: **Korets sørvegg**

Detalj nr.: **26**

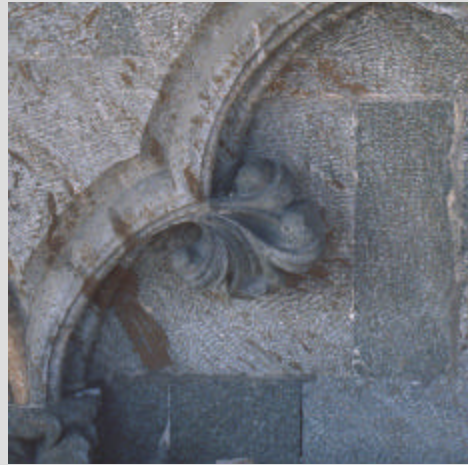
Før/under restaurering

Del av ornament sprukket opp.
Delen ble på nytt montert med steinlim
Dyblet med 4 mm syrefast stål

Stein før: Grønnskeer
