Vegg: **Korets sørvegg**

Detalj nr.: **39**

Middelalder, rest. senere

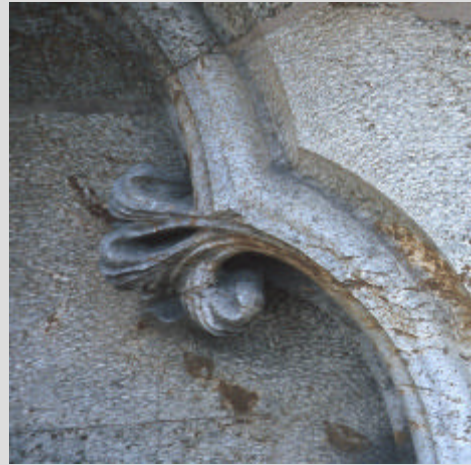
Før/under restaurering

Ornamentet hadde en sprekk i nederste del. Denne ble limt på plass og dyblet med syrefast stål.

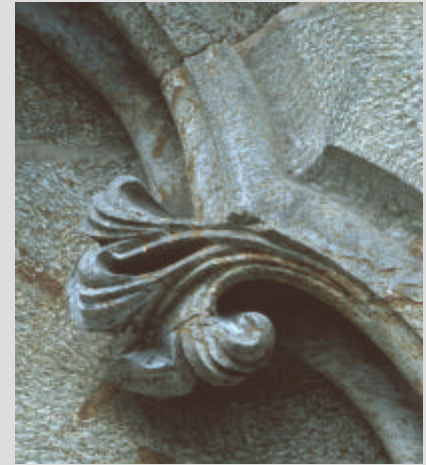
Etter restaurering

Stein før: Stavangerkleber

Stein brukt: Eksisterende deler
