Vegg: Korets sørvegg

Detalj nr.: 4

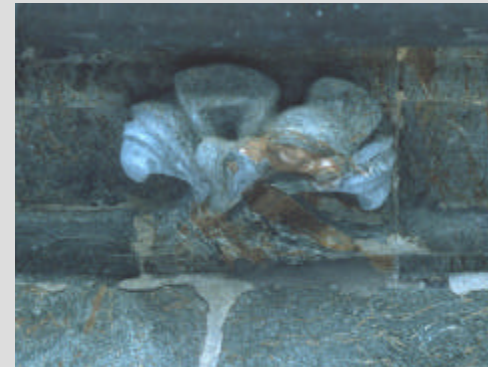
Biter falt av ornament. Området omkring temmelig forvitret.
To nye biter er limt på og tilformet (nedre del på høyre og venstre side). Bitene er dyblet med 3 mm syrefast stål.
Skade i profil til høyre for ornament er ikke utbedret, men forsøkt konsolidert ved å injisere steinlim tilsatt kleberstøv.

Oppfølging er nødvendig for å se effekten av denne formen for konsolidering som ikke tidligere er forsøkt.
