Vegg: **Korets sørvegg**

Detalj nr.: **48**

Middelalder, rest. senere

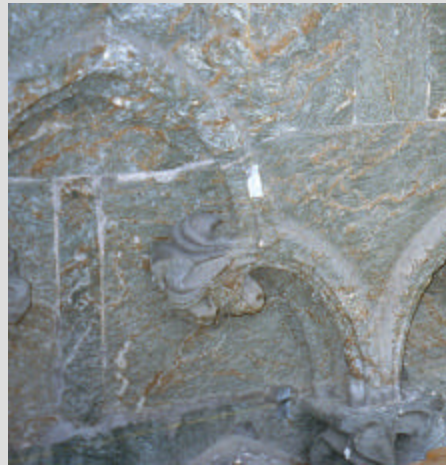
Før/under restaurering

Ornamentet var preget av sterk overflateforvitring - som området omkring.

Store deler av ornamentet ble flikket med steinlim tilsatt kleberstøv for å stabilisere overflaten.
