Vegg: Korets sørvegg

Detalj nr.: 53

Middelalder

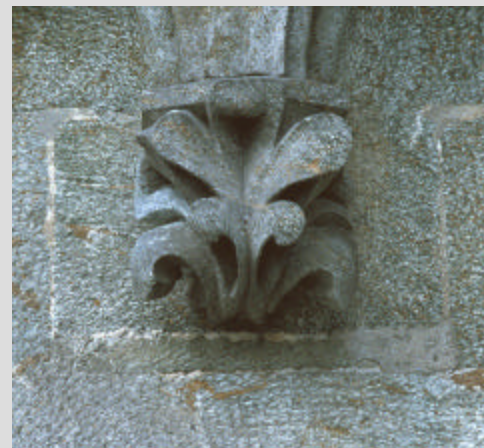
En liten bit var falt av på venstre side.
Ny bit limt på og tilformet.

Stein før: Stavangerkleber

Stein brukt: Stavangerkleber

Hugget: På stedet
