Vegg: **Korets sørvegg**

Detalj nr.: **56**

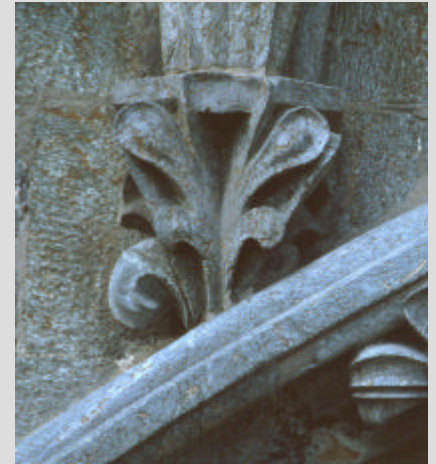
En liten bit var falt av nede på venstre side.
Ny bit limt på og tilformet.

Stein før: Stavangerkleber

Stein brukt: Stavangerkleber

Hugget: På stedet
