Vegg: **Korets sørvegg**

Detalj nr.: **57**

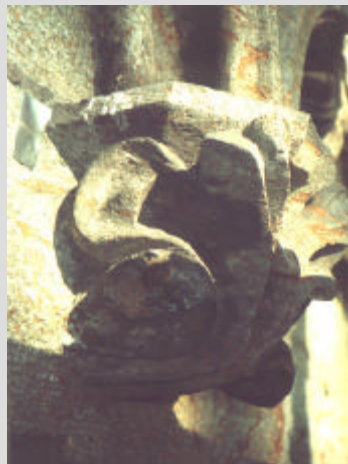
Før/under restaurering

En liten bit var falt av nede på venstre side (rustet dybel).
Ny bit montert ved hjelp av steinlim og dybel i syrefast stål og
tilformet.

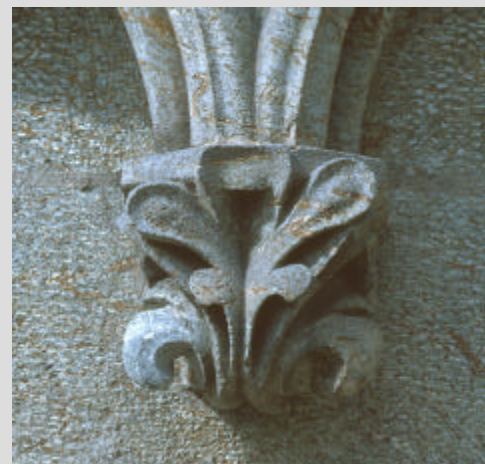
Etter restaurering

Stein før: Stavangerkleber

Stein brukt: Stavangerkleber

Hugget: På stedet
