Vegg: **Korets sørvegg**

Detalj nr.: **61**

Middelalder, rest. senere

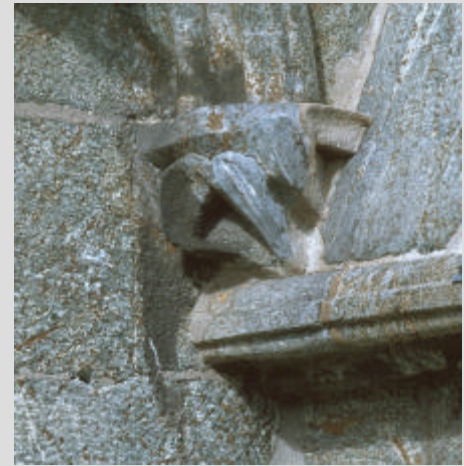
En liten del i front var borte.
Ny del tilformet og påmontert med steinlim.

Stein før: Stavangerkleber

Stein brukt: Stavangerkleber

Hugget: På stedet

Gipsavst.: Nei
