Vegg: **Korets sørvegg**

Detalj nr.: **64**

Middelalder, rest. senere

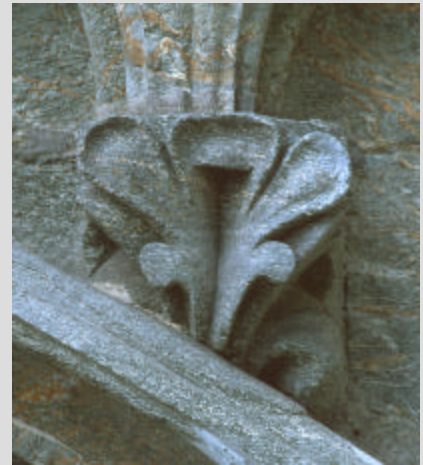
Liten del øverst til høyre tilformet og limt på.

Stein før: Stavangerkleber

Stein brukt: Stavangerkleber

Hugget: På stedet
