Vegg: **Korets sørvegg**

Detalj nr.: **71**

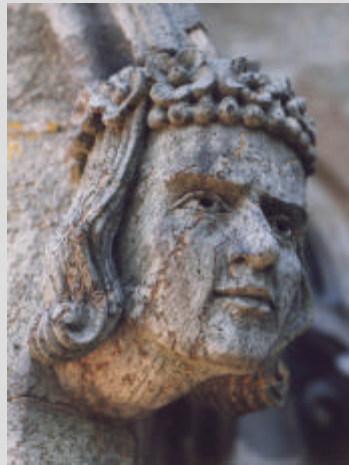
Før/under restaurering

Sementfugen over profil og hode var dårlig.
Fugen ble hugget bort, beslag ble montert og det ble fuget med
kalkmørtel.

Stein før: Stavangerkleber

Usikkert om dette hodet er
middelaldersk eller satt inn i 1870
