Vegg: **Korets sørvegg**

Detalj nr.: **73**

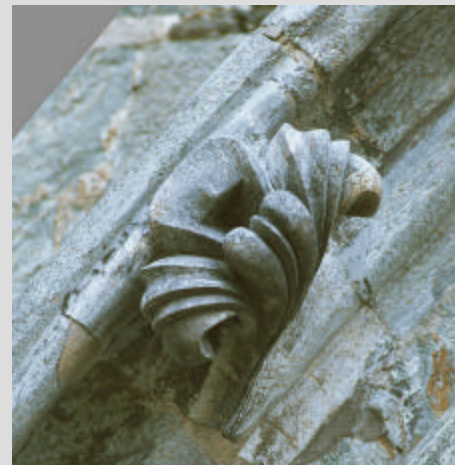
Ornamentet hadde små skader og det var åpne fuger omkring.
Sprekker ble limt med steinlim og fugene fikk kalkmørtel.
