Vegg: **Korets sørvegg**

Detalj nr.: **75**

Middelalder

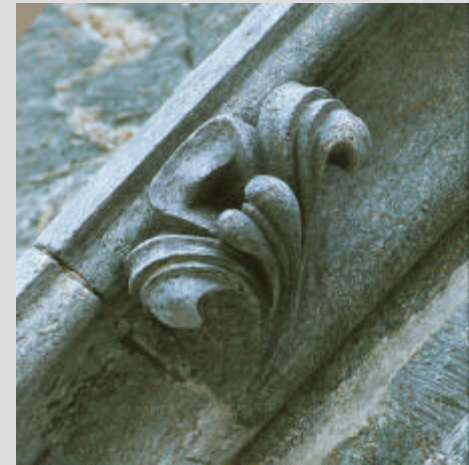
En liten del var falt av på venstre side. Ny del ble hugget og tilpasset, og montert med steinlim.

Stein før: Stavangerkleber

Stein brukt: Stavangerkleber

Hugget: På stedet
