Vegg: **Korets sørvegg**

Detalj nr.: **76**

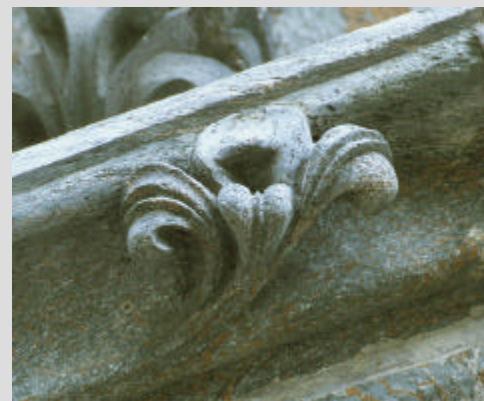
Midtre del av ornament og del av profil ved siden av flikket med
steinlim tilsatt steinstøv pga. sprekker.
