Vegg: **Korets sørvegg**

Detalj nr.: **77**

Middelalder

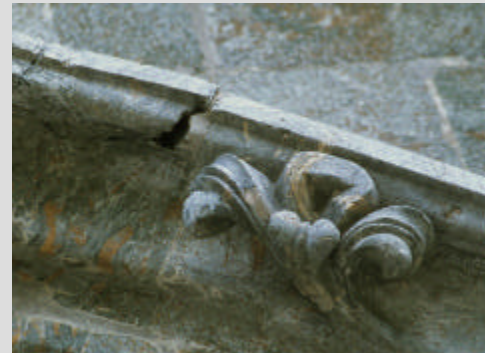
Del av ornamentet var litt oppsprukket. Flikket med lim og steinstøv i venstre side.
Det ble ikke gjort noe med sprekken til venstre.

Stein før: Stavangerkleber

Stein brukt: Ingen

Hugget: Ingen

Gipsavst.: Nei
