Vegg: **Korets sørvegg**

Detalj nr.: **79**

Alder:
1870

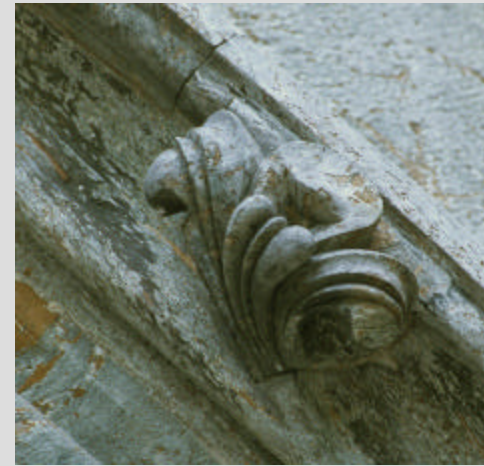
Åpen fuge og noe småsprekker i overgang mellom innsatt ornament og stein omkring. Liming og flikking med steinlim ble utført.
