Vegg: **Korets sørvegg**

Detalj nr.: **80**

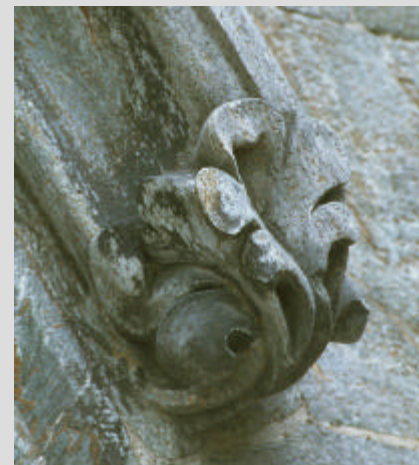
Et par deler på venstre side var løse. Disse ble limt tilbake med steinlim.
