Vegg: **Korets sørvegg**

Detalj nr.: **81**

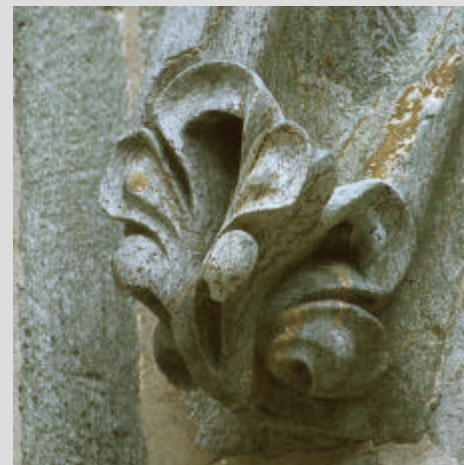
Opprinnelige deler på høyre side var løse. Disse ble montert tilbake ved hjelp av steinlim og dybel i syrefast stål.

Stein før: Stavangerkleber

Stein brukt: Eksisterende deler

Hugget: Ingen
