Vegg: **Korets sørvegg**

Detalj nr.: **82**

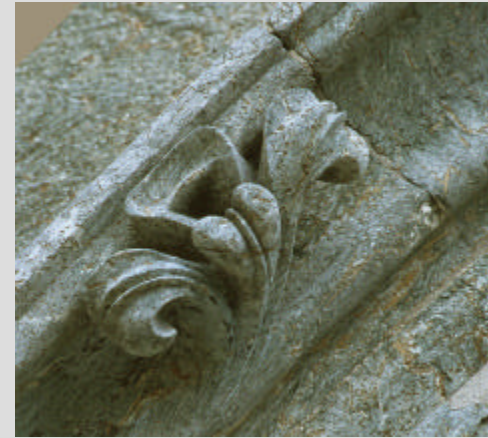
**Stein før:** Stavangerkleber

Liten spekk i venstre del ble limt og flikket med steinlim.

**Stein brukt:** Ingen

**Hugget:** Ingen

**Gipsavst.:** Nei
