Vegg: **Korets sørvegg**

Detalj nr.: **89**

**1870**

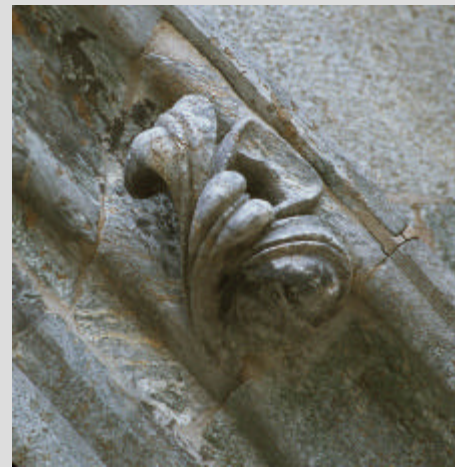
Limt og flikket på lett forvitrede steder. Noe fuging med kalkmørtel.

**Stein før:** Stavangerkleber

**Stein brukt:** Ingen

**Hugget:** Ingen

**Gipsavst.:** Nei
