Vegg: **Korets sørvegg**

Detalj nr.: **95**

**Middelalder, rest. senere**

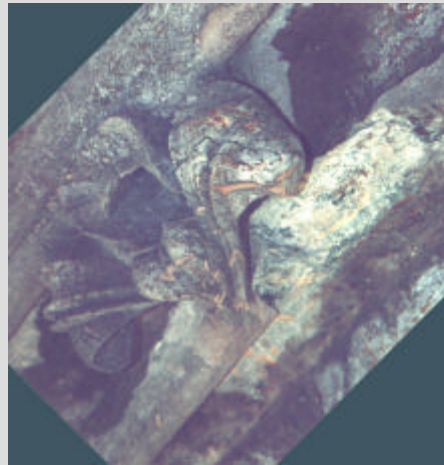
Før/under restaurering

Ornamentet tidligere restaurert med mørtel i "roten"  
Midtre del og høyre side flikket med steinstøv og lim pga. litt  
forvitring.

**Stein før:** Stavangerkleber
